# **e - Operating Safety Bulletin**

## **Eastern Railway Kolkata**

*Jan – Mar  
2025*

# Description of Reported Train Accidents of ER. (2024-2025)

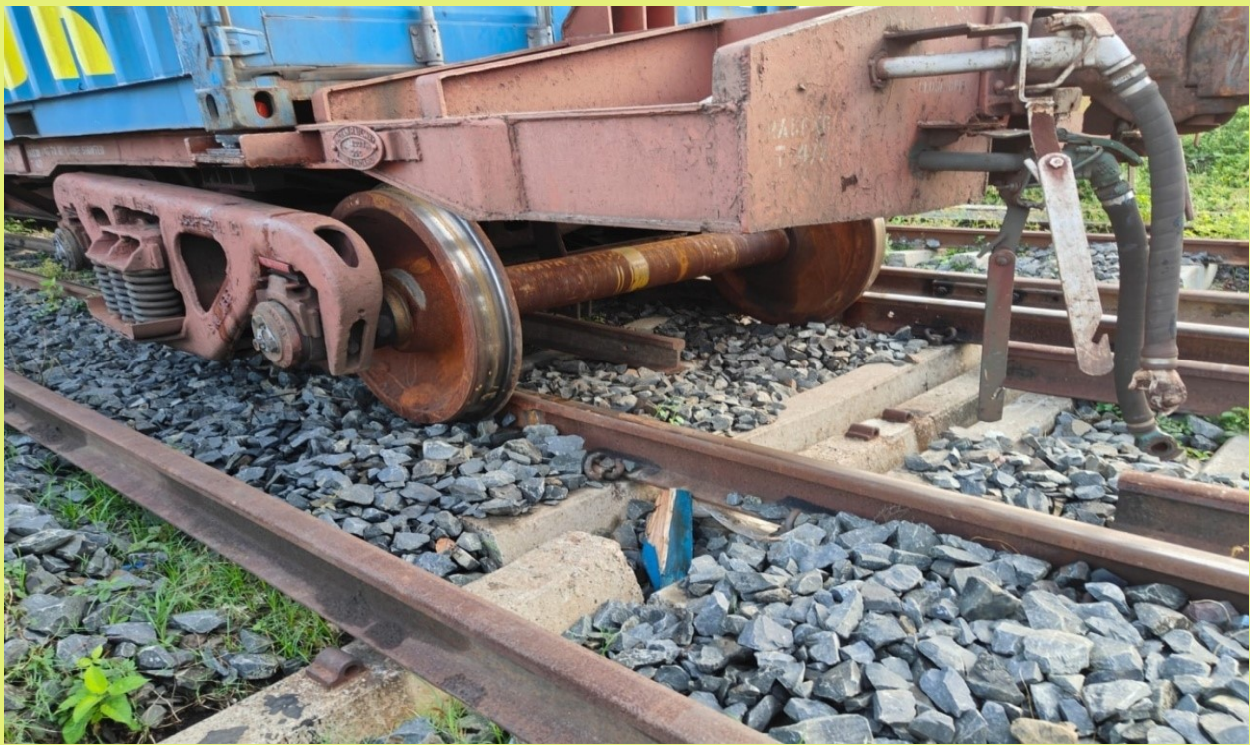
Site Photograph

- ❖ अंदर और बाहर दोनों तरफ एक ही पहिये पर दो लकड़ी के वेज लगाए गए थे (वैगन नंबर-CN/BLCA/61250360979 के हावड़ा एंड ट्रॉली का दूसरा पहिया) जबकि उसी एक्सल के अन्य पहिये में कोई लकड़ी का वेज नहीं था। लकड़ी का वेज नहीं था।  
Two wooden wedges were placed at single wheel on both inside and outside (i.e. 2nd wheel of Howrah end trolley of wagon no.-CN/BLCA/61250360979) while the other wheel of same axle had no any wooden wedge.
- ❖ जब लोको ने सीबीसी की कपलिंग के लिए बैक थ्रस्ट/पुश-पुल परीक्षण किया, तो पहिया संख्या 02 आंतरिक लकड़ी के पच्चर पर चढ़ गया और अचानक पटरी से उतर गया।  
When loco give back thrust/push-pull test for coupling of CBC, wheel no.- 02 climbed on the inner wooden wedge & derailed suddenly.

- ❖ स्टेबल लोड के साथ लोकोमोटिव अटैचमेंट की अनुमति देने से पहले, हावड़ा छोर पर पाहिया नंबर- 02 (आर.एच.एस.) पर दो सुरक्षित लकड़ी के वेजेज को नहीं हटाया गया, जिसके परिणामस्वरूप लकड़ी के वेजेज पर पहिया चढ़ गया और वैगन नंबर- सीएन/बीएलसीए/ 612503 60979 के दो पहिए (पहिया नंबर-01 और 02) अचानक पटरी से उतर गए।  
Before allowing Locomotive attachment with the stabled load, the two secured wooden wedges on wheel no.- 02 (RHS) at Howrah end were not removed, resulted climbing of the wheel on the wooden wedges and two wheels (wheel no.-01 & 02) of wagon No- CN/BLCA/ 612503 60979 got suddenly derailed.

**SR- 5.23 At least four sprags/wooden wedges to be used, two each below the outermost pair of wheels at either end.**

**After attachment of Loco and performing continuity test or before any movement of train. Skids/wooden wedges should be removed.**

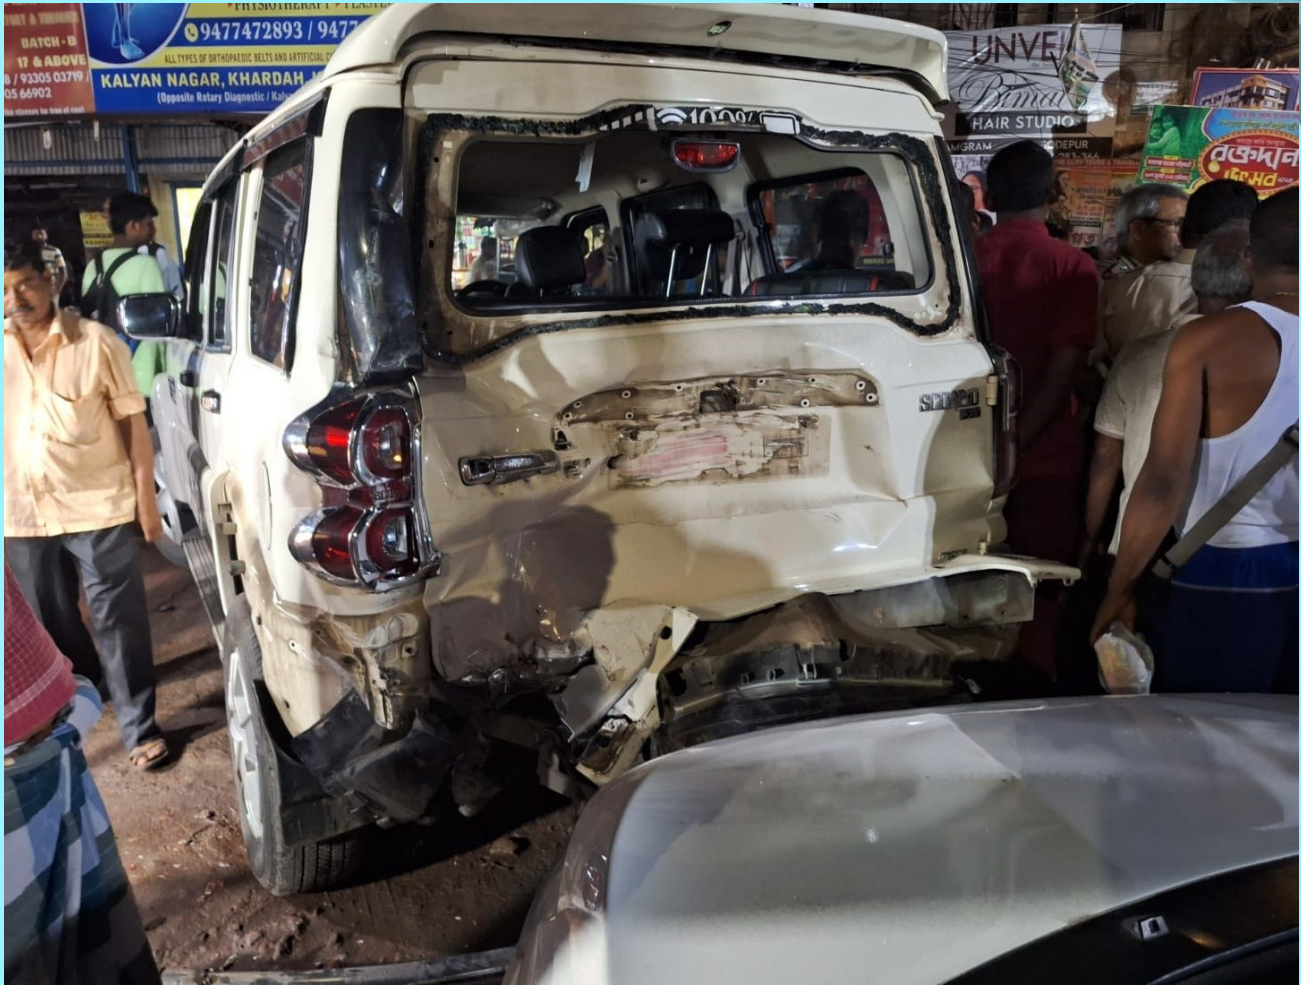
Site Photograph

- ❖ During closing of LC gate no. 9/T/SPL for passing Train No. -13114 LGL-KOAA HAZARDUARI EXP. two numbers of road vehicles bearing number, WB24BA0876 (SCORPIO) and No.- WB23E5903 (TATA INDICA) entered inside the gate violating Road Users' Signal & Hooter and stand in between 'A' Boom & DN Main Line No.- 4.

- ❖ Gate Man took off the gate signal without clearing the said two vehicles and during passing the train no. 13114 through line no. 4 dashed the back side of parked vehicle No. WB24BA0876 (SCORPIO).

- ❖ दोनों सड़क वाहनों के चालक गेट रोड उपयोगकर्ता के सिग्नल और हूटर की अवज्ञा करते हुए एलसी गेट रोड में प्रवेश कर गए। गेट मैन ने उक्त दोनों वाहनों को क्लियर किये बिना ही गेट सिग्नल दे दिया। ट्रेन संख्या 13114 डाउन लाइन संख्या 4 से गुजरने के दौरान खड़ी गाड़ी संख्या WB24BA0876 (स्कोर्पियो) के पिछले हिस्से को टक्कर मार दी।
- ❖ Drivers of both road vehicles entered in LC Gate Road disobeying gate Road User's Signal & Hooter.
- ❖ गेट मैन ने गेट के अंदर सड़क यातायात वाहन की उपस्थिति में गेट सिग्नल दिया था।
- ❖ Gate Man had taken 'Off' Gate Signal without clearance of Road Traffic inside the LC gate.

- ❖ प्रत्येक गेटमैन को यह सुनिश्चित करना चाहिए कि एलसी गेट बूम को सड़क यातायात के खिलाफ बंद कर दिया गया है और सड़क पर चलने वाले वाहनों को बाहर रखा गया है।  
Every Gateman should ensure that LC Gate boom are closed and locked against the road traffic keeping road vehicles are at outside.

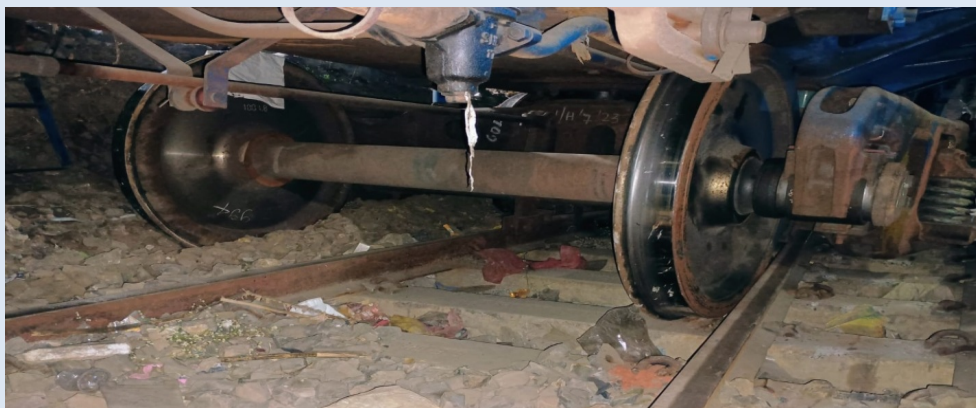
Site Photograph

- ❖ एल.एल.एच. गुड्स यार्ड केबिन में वैगन संख्या आर/बीआरएन /120 227 का पटरी से उतरना। गेट मैने ने गेट के अंदर सड़क यातायात वाहन की उपस्थिति में गेट सिग्नल दिया था।
- ❖ Derailment of Wagon No. CR/BRN no. 120227 at LLH Goods Yard Cabin.

- ❖ टैक पर टेन चलने के समय, लाइन नंबर 5 (सिक लाइन) की ओर मार्ग बनाने के लिए, बिना भौतिक सत्यापन के इमरजेंसी पॉइंट ऑपरेशन द्वारा पॉइंट नंबर 58 को बदल दिया गया था।
- ❖ Point No 58 was operated/ altered to make the route towards L/No 5 (sick line) by Emergency Point Operation without ground verification, while train in motion.
- ❖ इसके परिणामस्वरूप दो-मार्गों की आवाजाही हुई, जिसके बाद एल.एल.एच गुड्स यार्ड में वैगन नंबर सीआर/बीआरएन/120227 पटरी से उतर गया।
- ❖ This resulted in two-route movement, subsequently derailment of Wagon No. CR/BRN no. 120227 at LLH Goods Yard.
- ❖ ड्यूटी पर मौजूद एस.एम ने "इमरजेंसी प्वाइंट ऑपरेशन" (ईडब्ल्यूएन) संचालित करने से पहले प्वाइंट और रूट की भौतिक जांच नहीं की।
- ❖ On duty SM did not check the point and route physically before operating "Emergency Point Operation" (EWN).

- ❖ जमीनी सत्यापन के बाद हमेशा बिंदुओं का आपातकालीन संचालन करें।
- ❖ Always perform emergency operation of points after ground verification.
